# Handwerkskunst und Eiche für lange Haltbarkeit

**Glockenstuhlsanierung** | Bei der Sanierung des Glockenstuhls der Abteikirche Münsterschwarzach entschied man sich, die Stahlkonstruktion durch einen hölzernen Stuhl zu ersetzen. Die detaillierte Planung und die passgenaue Umsetzung in traditioneller Handwerkskunst lassen eine einwandfreie und dauerhafte Funktion erwarten. **Wolfgang Schäfer**

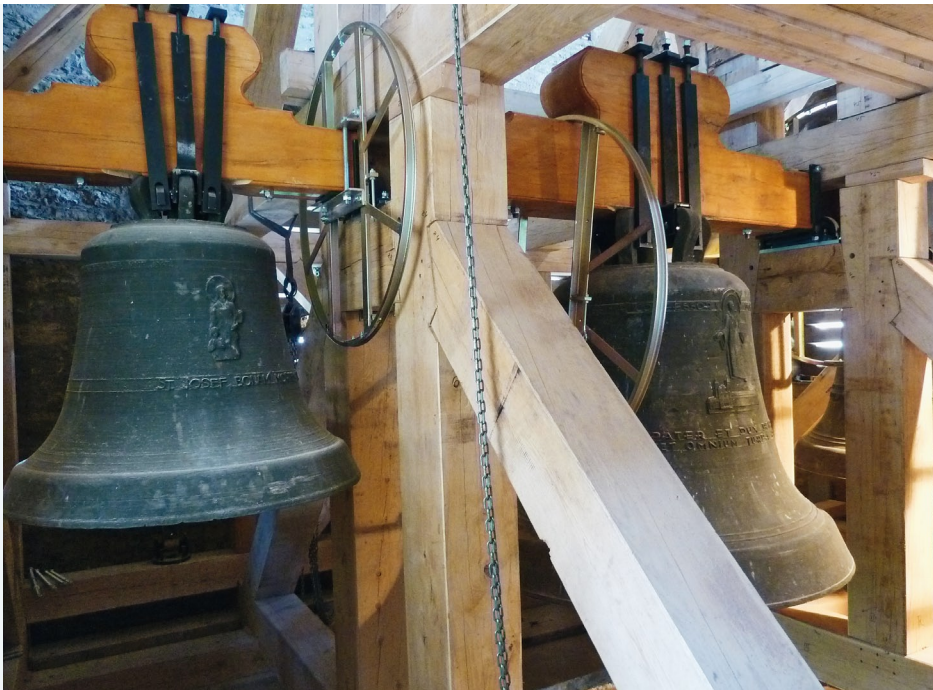
Ein Blick auf den neuen hölzernen Glockenstuhl der Abteikirche Münsterschwarzach offenbart Holz-Holz-Verbindungen, wie man sie sonst nur noch in alten Lehrbüchern findet.

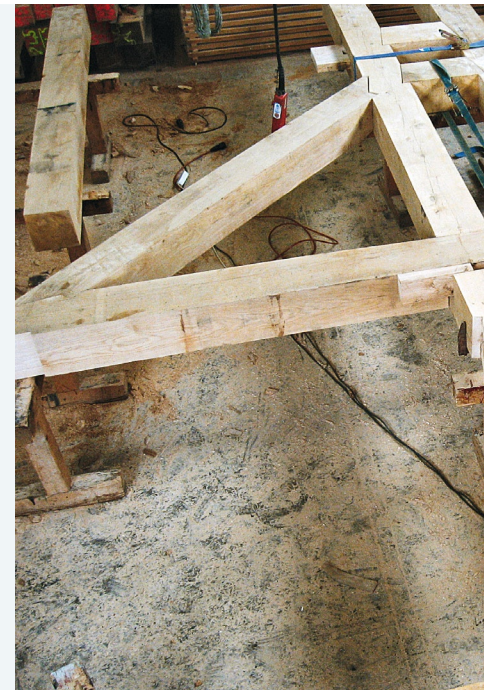
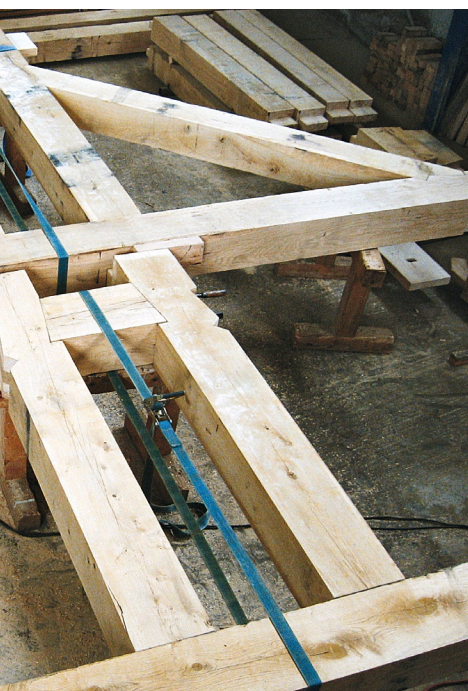
Während der Arbeiten in der Abbundhalle legten provisorisch zusammen, um die geforderten

die Zimmerleute die Hölzer bereits Genauigkeiten sicherstellen zu können.

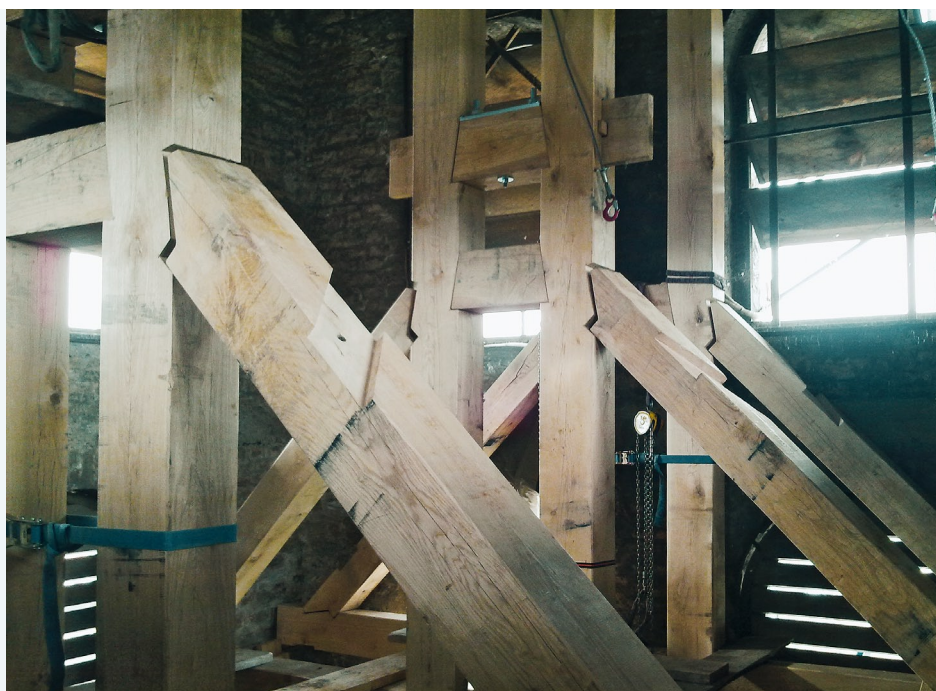
Die Endmontage war unter Last durchzuführen, und so wurde zunächst provisorisch gerichtet, dann wurden die Glocken eingehängt und schließlich die Schrauben und Dübel gebohrt und eingebaut.

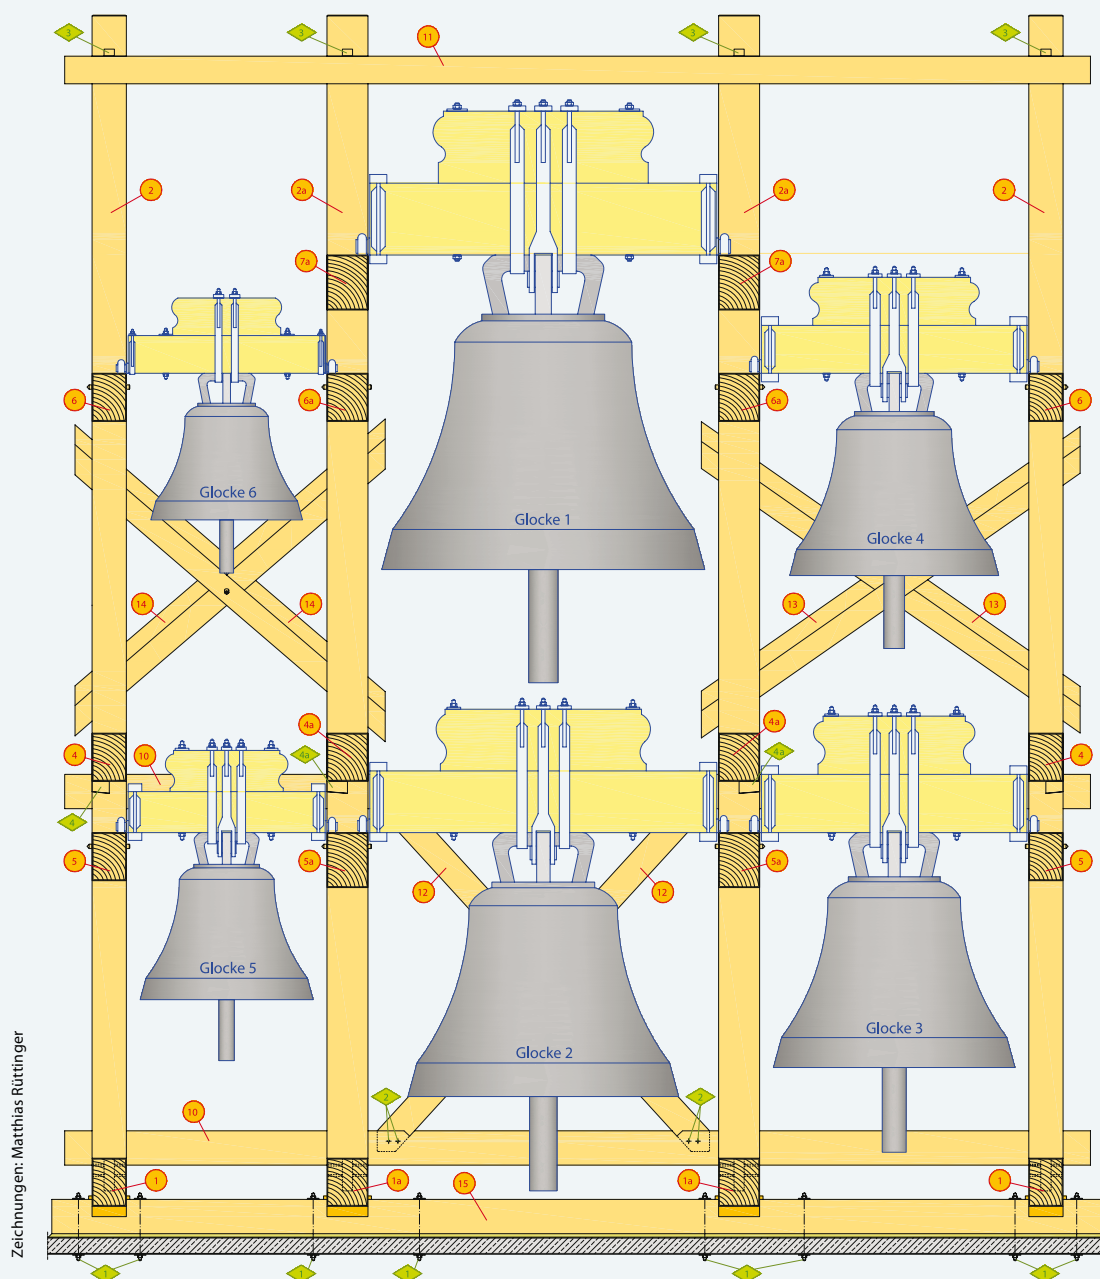
Ausführliche Zeichnungen garantierten eine passgenaue Fertigung des historisch anmutenden Glockenstuhls.
