# Handwerkskunst und Eiche für lange Haltbarkeit

**Glockenstuhlsanierung** | Bei der Sanierung des Glockenstuhls der Abteikirche Münsterschwarzach entschied man sich, die Stahlkonstruktion durch einen hölzernen Stuhl zu ersetzen. Die detaillierte Planung und die passgenaue Umsetzung in traditioneller Handwerkskunst lassen eine einwandfreie und dauerhafte Funktion erwarten. **Wolfgang Schäfer**

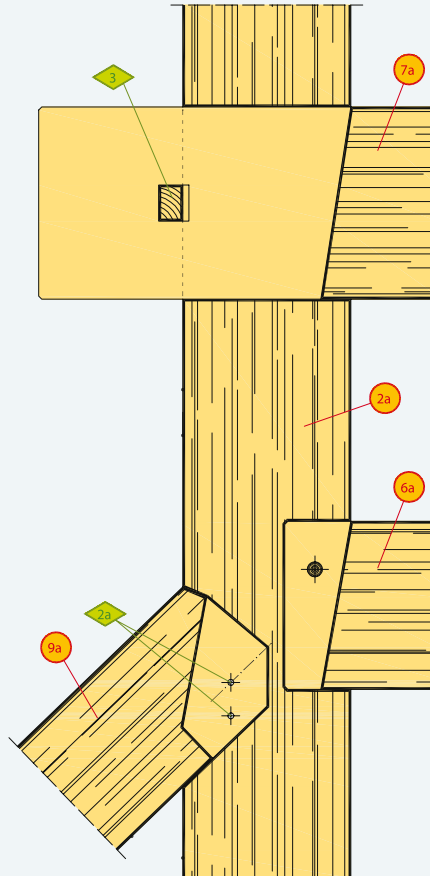
vertrag sicherzustellen. Neben dem Neubau des Glockenstuhls wurden außerdem auch die maroden Schallläden erneuert. Dafür verwendeten die Zimmerleute Lärchenholzbretter, die sie zu schall- und luftdurchlässigen Läden zusammensetzten. Dabei sind die Schlitzte schmal genug, um Tauben, die der Turmstube bis dato arg zugesetzt hatten, den Weg zu versperren.
